## MENENTUKAN TINGKAT KERUSAKAN JALAN MENGGUNAKAN METODE INTERNATIONAL ROUGHNESS INDEX (IRI) PADA RUAS JALAN MEDAN – TEBING TINGGI PROVINSI SUMTERA UTARA

Ahmad Ilham<sup>1</sup>

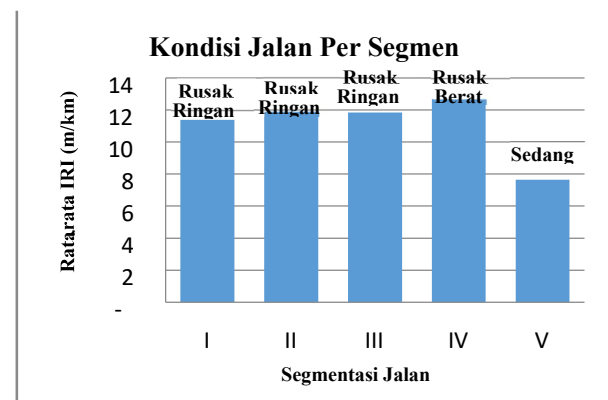
Gambar 3. Grafik Kondisi Jalan Per Segemen

Segmen	Stasioning	IRI (m/km)	Kondisi Jalan
I	Km 70 - 71	11	Rusak Ringan
II	Km 71 - 72	12	Rusak Ringan
III	Km 72 - 73	12	Rusak Ringan
IV	Km 73 - 74	13	Rusak Berat
V	Km 74 - 75	8	Sedang

1. Terdapat kerusakan jalan sepanjang 4.000 meter atau 80%, dan sisanya 20% berada dalam kondisi sedang.
2. Jalan yang mengalami rusak parah dan membutuhkan penanganan segera adalah sepanjang 1000 meter, berada pada segmen IV. Penanganan yang segera dilakukan berupa rekonstruksi, yaitu peningkatan struktur agar bagian ruas jalan yang dalam kondisi rusak berat mempunyai kondisi mantap kembali sesuai dengan umur rencana yang ditetapkan.
3. Sesuai dengan parameter IRI, Pada ruas jalan yang 80% rusak tersebut, kondisi jalan dikatakan tidak mantap dan hanya bisa dilewati kendaraan pada kecepatan < 50 km/jam, Karena ruas jalan ini termasuk rawan kecelakaan.

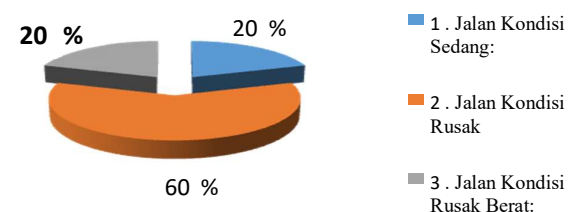
Gambar 4. Prosentase Kondisi Jalan

Dari hasil perhitungan Nilai IRI melalui persamaan korelasi yang diperoleh lewat kalibrasi alat NAASRA, didapatkan hasil bahwa 20% atau 1.000 meter jalan setia budi mengalami kerusakan berat, 60% atau 3.000 meter mengalami kerusakan sedang dan sisanya 20% atau 1.000

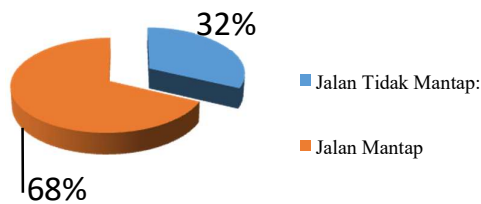
Gambar 5. Tingkat Kemantapan Jalan

Kondisi Jalan	Panjang (m)	Prosentase
Jalan Tidak Mantap:		
Jalan Mantap	3,400	68%
